1. Az olajütő tárgyleírása

Leltári szám: 611-1947.

Őrzési hely: Palóc Múzeum – Palóc Ház, Balassagyarmat, Palóc liget 1.

Patvarc, 2012. november 13.

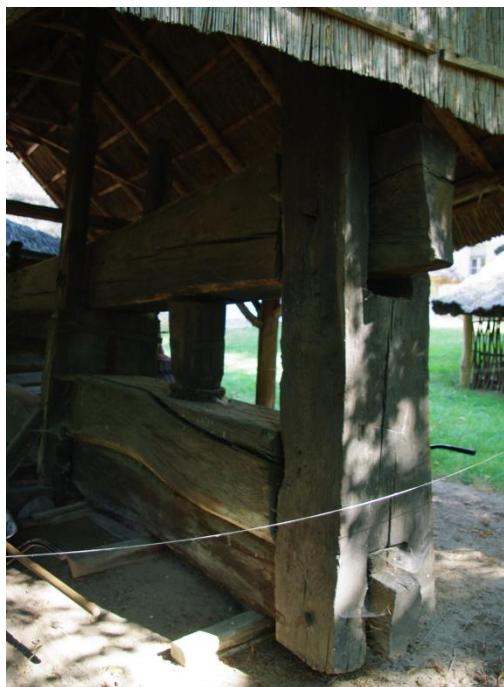
1. Oszlop

1. Oszlop: Az olajütő végén elhelyezkedő tartó funkciót ellátó darab. Egy darab tölgygerenda, amely bárdolásos technikával lett formálva. Magassága: 320 cm, Szélessége: 52 x 36 cm. Az alsó végei nem a földön támaszkodnak, hanem egy fordított U formájú bevéséssel (amely méretei: 29 x 36 cm) ráül a talpgerenda végére, amelynek kialakítása pontosan illeszkedik az U alakú bevésésbe. Oldaláról egy faszeggel lett a két rész rögzítve. Az aljtól számítva centiméterre egy 39 x 44 cm-es négyzetes lyuk lett kivágyva a gerendából, amelybe a nyomógerenda végébe bárdolt vékonyabb gerendavég illeszkedik. A csapolásban keresztben egy 7 cm átmérőjű farögzítés tartja az ütőgerendát. A gerenda állapota jó, a fa szerkezete nem sérült, a repedések a száradás következményei. Külső sérülés nyoma nem látszik, belső sérülésre utaló nyomok nincsenek. A végig kemény stabil szerkezetű gerenda beavatkozást nem igényel, tisztítása és konzerválása szükséges.

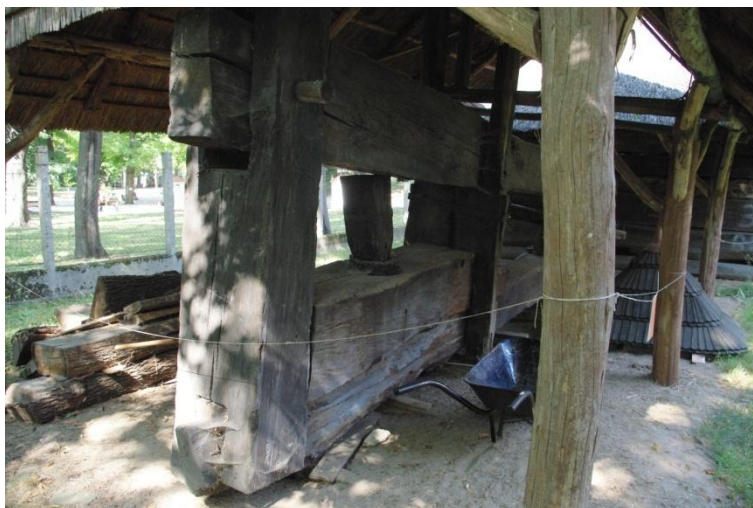
2. Nyomógerenda

2. Nyomógerenda: A szintén tölgyfából készült gerenda különösen nagyméretű mocsári tölgyből készült bárdolásos technikával lett kifaragva. Hossza 580 cm, Szélessége: 50 cm Magassága 58 cm. Az oszlophoz került vége mindkét oldaláról, a csapoláshoz lett elvékonyítva. Az oszlopból egy 22 cm-es része kilóg, a csapolás 45 cm magas és 35 cm széles, cm hosszú. Az oszlop és a párnafa között félu-ton, a nyomógerenda alján található ütőfa, amely levált a gerendáról, és ráesett a nyomtató vödörrre. A nyomógerenda kb. középső részén a két részből álló párnafára lett ráültetve. A párnafák az oszloptól

nézve jobb irányba megbillentek, így teret engedtek a gerenda enyhe jobb irányú csavarodásának. A hajtószerkezeti végén a spirális rúd bemeneténél egy függőleges és egy vízszintes nyílás lett kivágva, amely felfelé a spirális rudat engedi túlnyúlni, két oldalára vízszintesen pedig a spirális rudat fixen tartó felső tengelyrögzítő fa található. A tölgygerenda jó állapotú, szerkezete tömör, belső fertőzése nincs, a felszínén egy kb. 50 cm² része korhadt, ezt restaurálást igényel, a többi részen felületi tisztítást konzerválást és színezést kell végezni.

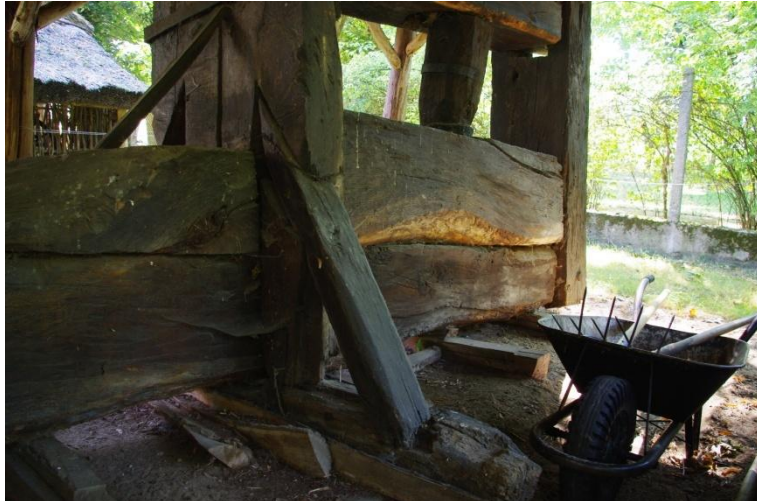
3. Vánkosfák: Az olajütő ezen eleme a szerkezet körülbelüli mértani közepén helyezkedik el. Magassága: 320 cm, szélessége: . Egy, a földre helyezett párnafán ülnek. A tartó funkciót ellátó fa

szerkezeti állapota jó, a fa fertőzése minimális, csak a végein látható. A két oldalon kb. 70-70 cm magasságban csapolásban egy-egy oldalsó merevítő gerenda volt beültetve a fába, ez már csak a jobb oldalon maradt meg, a bal oldali hiányzik, feljegyzést arról nem talált a muzeológus, hogy ez már a beszállításkor is hiányos volt vagy csak itt a tárolás ideje alatt korrodálódott és ment tönkre. A két függőleges vánkosfa kb. középtájon egy vaspánttal van összefogatva, ami egy utólagos javításra utal, hiszen eredetileg a két oszlop a felső végeinél egy víz-

szintes fagerendával volt összefogatva. Ez hiányos, ennek az eltűnése, megsemmisülése sincs dokumentálva, így ezt sem tudni pontosan, hogy a beérkezéskor vagy csak utána került helyébe a vaspánt.

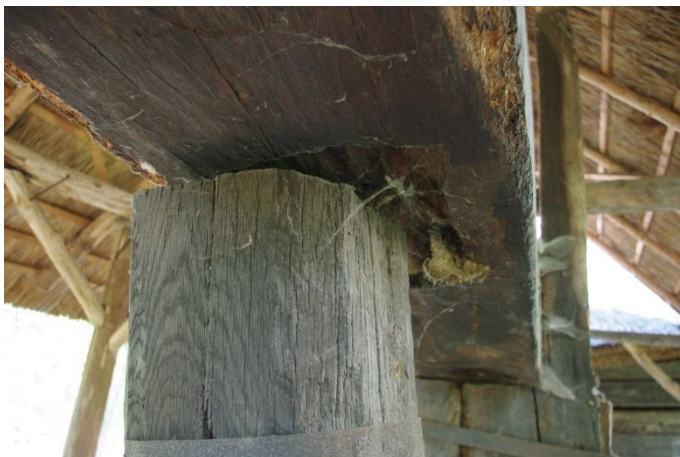
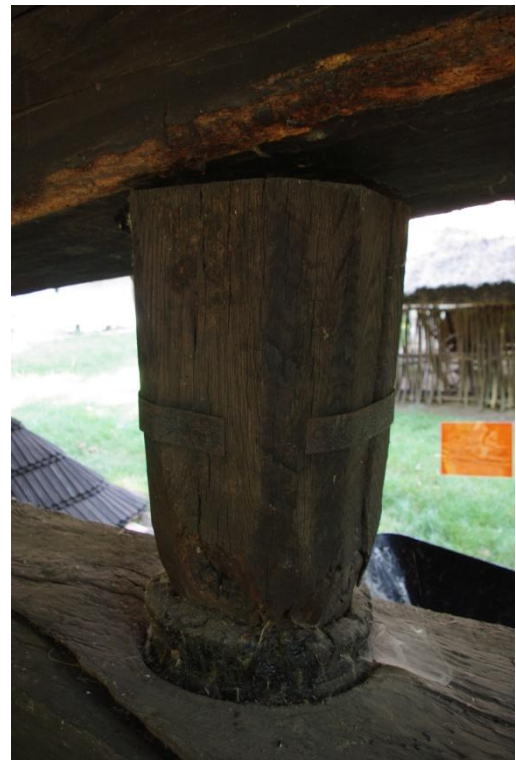
4. Ütőszeg Első ránézésre a nyomógerendához szervesen kapcsolódó darab, de tüzetesebb vizsgálódás után látszik, hogy az ütőszeg önálló darab, és a nyomógerenda felemelése után kiemelhető volt helyéről, így engedve a préselendő magoknak fenntartott dézsa ki-be emelését. Az ütőszeg egy gúla alakúra bárdolt-faragott egy fából kifaragott darab, ami középtájon egy vaspánttal van összefogatva, az alja pedig szintén egy vasból készült gyűrűvel

van megerősítve. Méretei: magassága: 40 cm, átmérője pedig 26 cm.

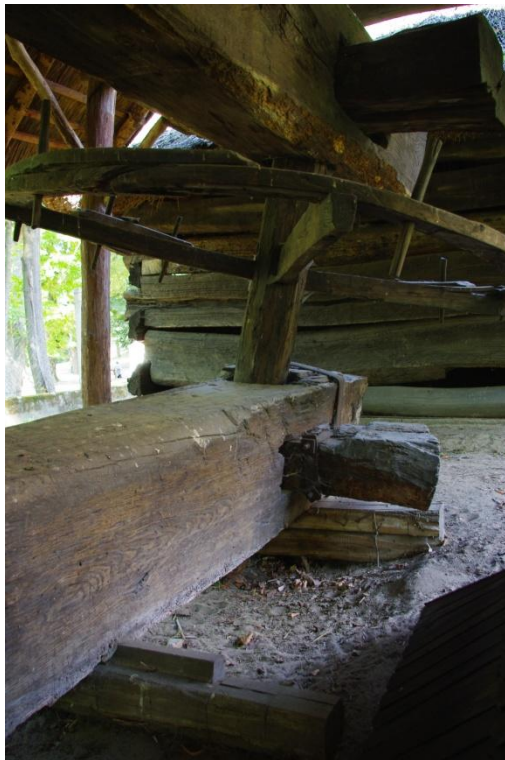
Talpgerenda

5. **Talpgerenda.** A talpgerenda az olajütő szerkezet alsó része, amely teljes hosszában végig ér a szerkezeten. A hatalmas méretű mocsári tölgy gerenda, bárdolásos technikával lett kifaragva. A hossza 580 cm, magassága 58 cm és szélessége 50 cm. A gerenda végén csapolással csatlakozik az oszlophoz, bár a tartósúly, amit az oszlopnak kellene viselnie, áthárul a talpgerendára, mivel az oszlop alsó része "lóg a levegőben,„. A gerenda négy igen rossz állapotú talpgerendán fekszik, amelyek vagy megsüllyedtek a homokos talajon, vagy elkorhadtak. A gerendára igazítva az oszlop és vánkospfák

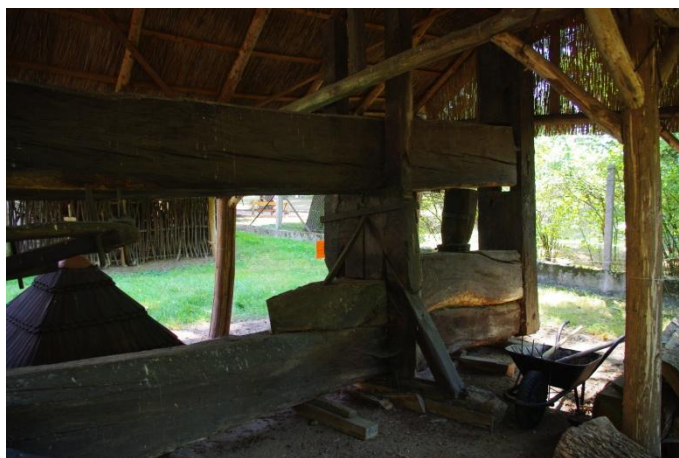
Rövid gerenda

között fekszik a rövid gerenda, amelynek a tökmag sajtolásában a vályú szerep jut. Nincs tartó funkciója, a kb. közepén kivájt lyukba helyezik be a tökmaggal teli vödröt, és ebbe nyomatják bele a nyomógerendával az ütőfát. Méretei: hossza 295 cm, 50 cm magas, 52 cm széles. Az egyik vége egyenesen van bárdolva, ez nagyjából illeszkedik az oszlophoz, a másik vége ellenben szabálytalanul, de egy ék alakzatot felvéve lett lebárdolva. Ez a vége túlnyúlik a vánkospfákon. A vánkospfák a rövid gerendán fekszenek, de valós tartófunkciója nincs, valószínű, amikor készítették az olajütő szerkezetet akkor még volt.

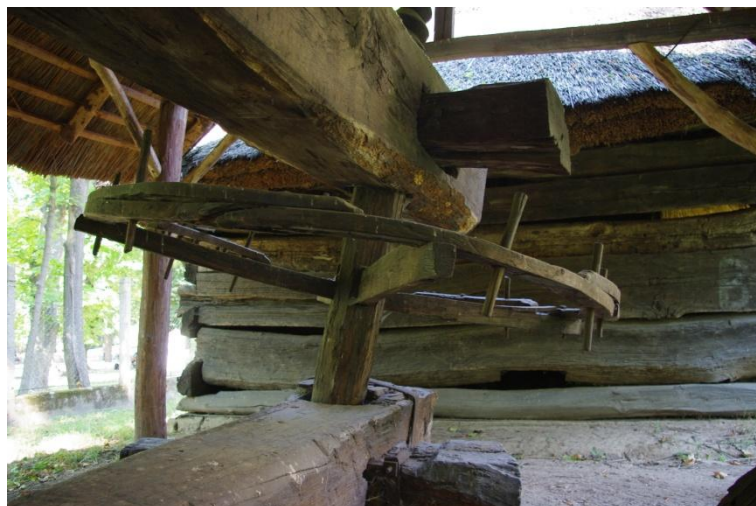
Felső tengelyrögzítő fa,
kerék és spirális tengely

7. **Felső tengelyrögzítő fa.** A tölgyfából bárdot tengelyrögzítő két részből áll össze. A két részt vaspánttal fogatták össze. A belső részében menet van faragva a spirális tengely mozgására. Méretei: hossza 130 cm, 30x20 cm széles.

8. Kerék. A kerék a spirális tengely kb. mértani közepén helyezkedik el. a több részből összeállított kerékszerkezet méretei a következők: 130 cm az átmérője, 10 cm vastag a kerék belső rögzítő küllője. A kereket alkotó fa részeket fa rudak fogják össze, amik a tekerésben is hasznosak voltak, mert a körbetekerésnél ezeket tudta megfogni, aki üzemeltette az ütőt. A kerék több helyen szétnyílt, van ahol el is tört.

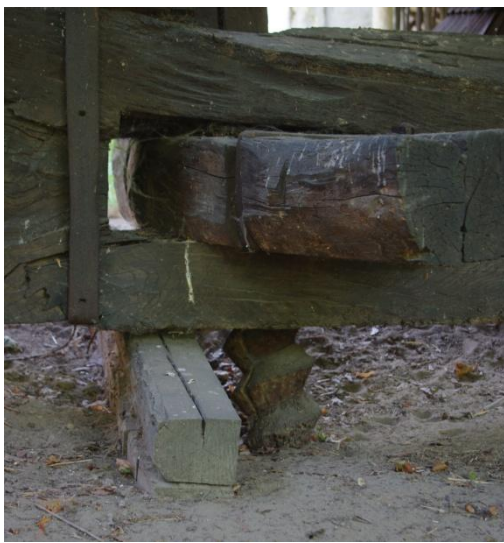
Spirális tengely kiszakadása

9. Spirális tengely. Az olajütő fel-le történő mozgását szabályozza. Tölgyfából bárdolt és faragott oszlop, két végén spirális menettel. Hossza: 260 cm. Az alsó része teljesen elcsúszott jobb oldalra, és a földbe állt. A felső része a nyomógerenda és a felső tengelyrögzítő fa miatt viszonylag a helyén tudott maradni.

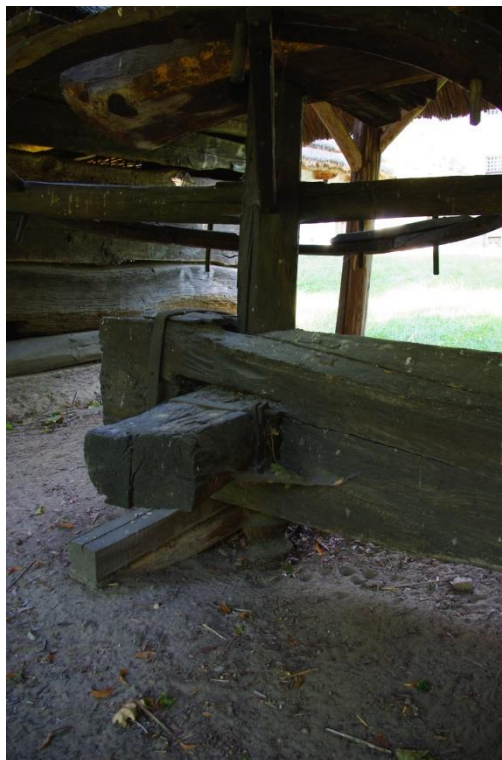
Spirális tengely, kerék és az alsó tengelyrögzítő fa

10. Alsó tengelyrögzítő fa. A tölgyfából bárdolt tengelyrögzítő két részből áll össze. A két részt vaspánttal fogatták össze. A belső részében menet van faragva a spirális tengely mozgására. Méretei: hossza 130 cm, 30x20 cm széles.

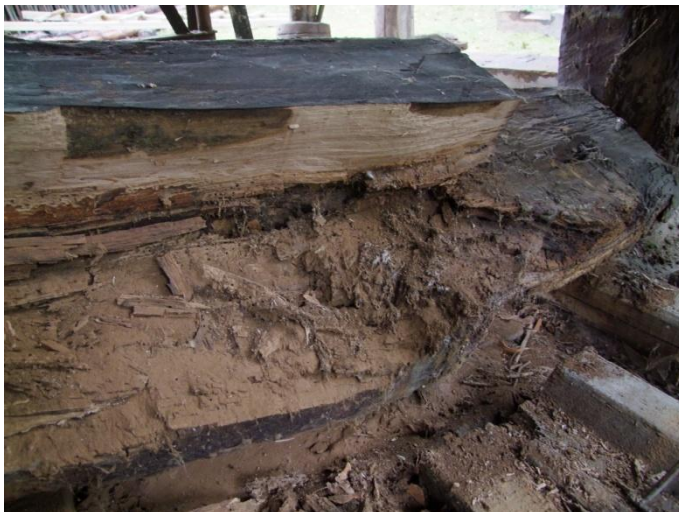
A tönkrement talpgerenda

- **Anyagvizsgálatok:** a fa alkatrészek felületi és mélyebb vizsgálatai alapján kiderült, hogy a talpgerenda külső burka jó állapotú, de alulról a fa fertőzött és korhadt. Az állaga teljesen szivacsos, így sem statikailag, sem pedig egyéb funkcionális szempontból sem maradhat.
- **Készítés-technikai vizsgálatok:** kötéstani, faragási, illesztési és ácstechnológiai szempontból
- A fizikai, kémiai, biológiai, valamint a szakszerűtlen javítások okozta **károsodások** mértékének felmérése
- **Méretvétel**

3. A talpgerenda kiemelését megelőzően a feltárás során megállapítást nyert, hogy a gerenda olyan mértékben károsodott, belső szilárd szerkezete rovarfertőzésnek, nedvesedésnek és

egyéb kémiai folyamatoknak köszönhetően, hogy helyreállítása lehetetlen. Amennyiben egy szilárd belső részt szeretnék kialakítani, úgy a teljes gerendát meg kellene tölteni műgyantával, amely tömegét a gerenda épen maradt külső burka valószínűleg nem bírná, és elrepedne, vagy elhasadna. – A muzeológussal folytatott egyeztetések során arra a megállapodásra jutottunk, hogy a gyűjteményben található darabokban lévő másik olajütő gerendázatát használom fel pótlásra. Az eredeti tervvel ellentétben itt a teljes szerkezeti kialakítás

4. Új stratégia: az olajütő jelenlegi nyomógerendája lekerül a teljesen helyrehozhatatlanul sérült talpgerenda helyére, a másik beletárolatlan szintén mocsári tölgyből készült olajütő eredeti nyomógerendája kerül ennek a nyomógerendának a helyére. A többi részben az eredetileg eltervezett restaurálási folyamat fog végbemenni.
