1. Az olajütő tárgyleírása

Leltári szám: 611-1947.

Őrzési hely: Palóc Múzeum – Palóc Ház, Balassagyarmat, Palóc liget 1.

Patvarc, 2012. november 13.

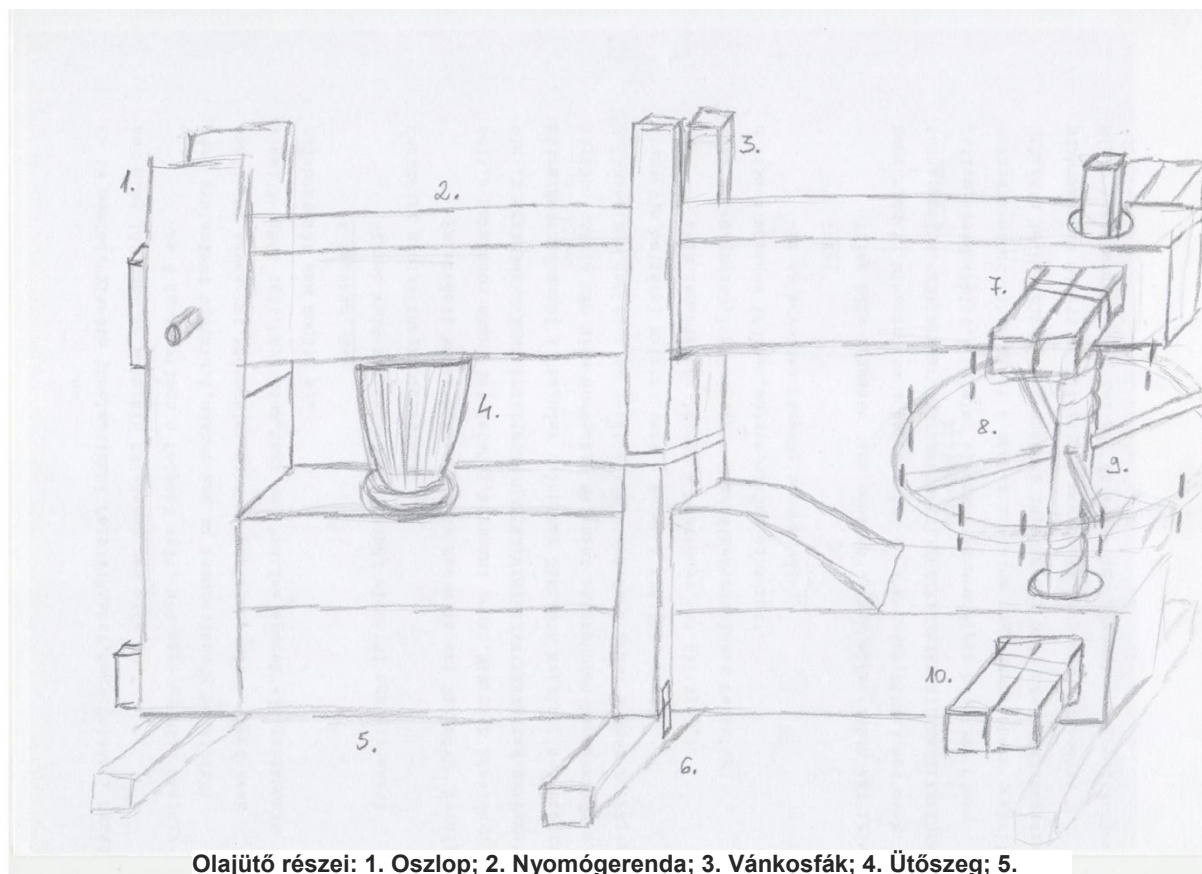
Olajütő részei: 1. Oszlop; 2. Nyomógerenda; 3. Vánkosfák; 4. Ütőszeg; 5. Talpgerenda; 6. Párnafák; 7. Felső tengelyrögzítő fa; 8. Kerék; 9. Spirál tengely; 10. Alsó tengelyrögzítő fa

A szabadtéri gyűjtemény – köztük az olajütő – helyreállítására a hatvanas évek elején került sor. A kilencvenes évek közepén és a kétezres évek elején ismételten nagy felújításokra került sor, amely azonban főként a lakóépületet érintették. A Ház, az istálló és a pajta az utolsó felújításnál új tetőt kapott, de az olajütő restaurálása – forráshiány miatt - nem történt meg. Mára a tölgyfából készült szerkezet olyan mértékben rongálódott, korhadt lett és egyéb rovarfertőzést szenvedett, hogy a hajtószerkezetnek spirális rúdja kiszakadt a talpgerendából. A tartó keresztgerendák, párnafák elgyengültek, az ütőszeg levált, az egész szerkezet megcsavarodott és megbillent.
